# **ALLEGATO 1**

## **Prove Geognostiche**

Parte 1: PROVE PENETROMETRICHE DINAMICHE

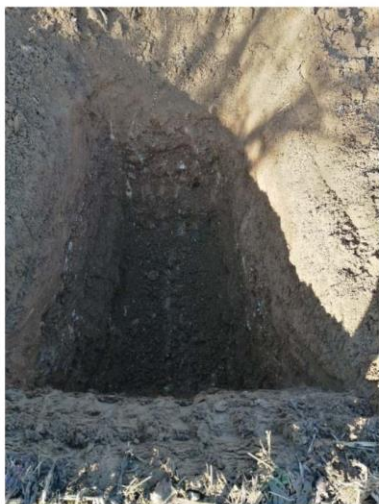
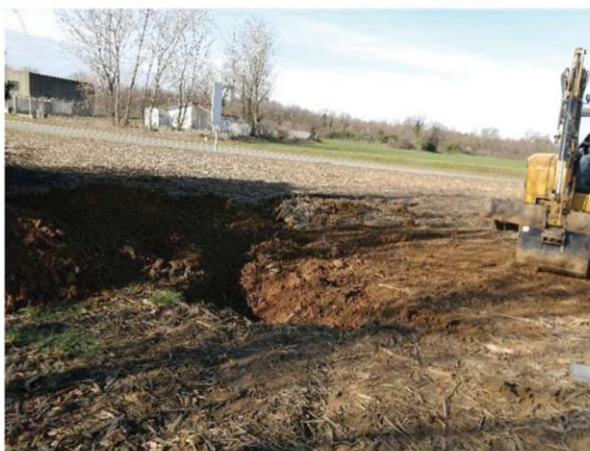
| Profondità da p.c. | Descrizione |
|---|---|
| 0,2 - 0,9 m | Argilla limosa |
| 0,9 - 2,4 m | Argilla sabbiosa limosa inglobante ciottoli |

*Stratigrafie trincee esplorative – Ambito 4 di Trasformazione Residenziale, Burago Molgora (MB)*

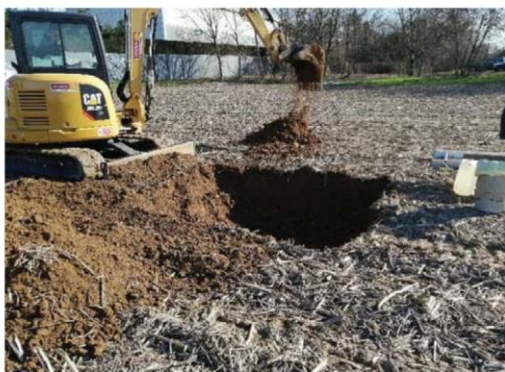
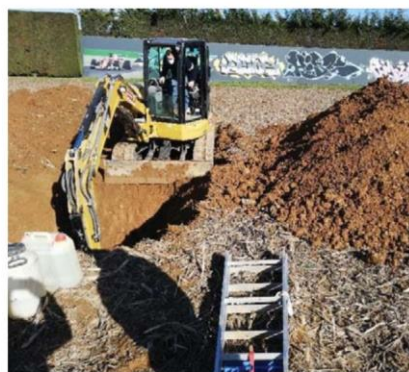
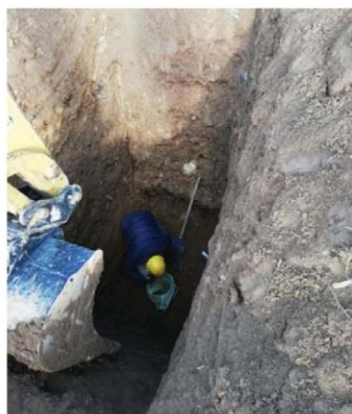
| Profondità da p.c. | Descrizione |
|---|---|
| 0,3 - 0,8 m | Argilla limosa |
| 0,8 - 4,0 m | Ghiaie e ciottoli in matrice argillosa e grossi ciottoli sparsi |

*Stratigrafie trincee esplorative – Ambito 4 di Trasformazione Residenziale, Burago Molgora (MB)*

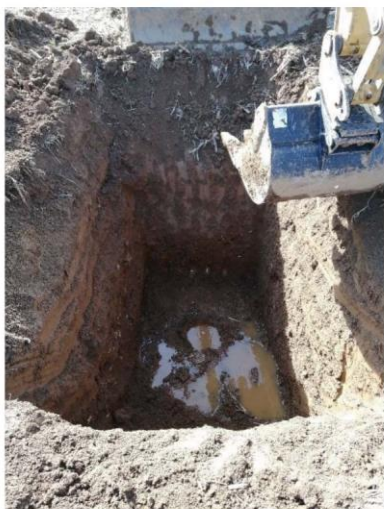
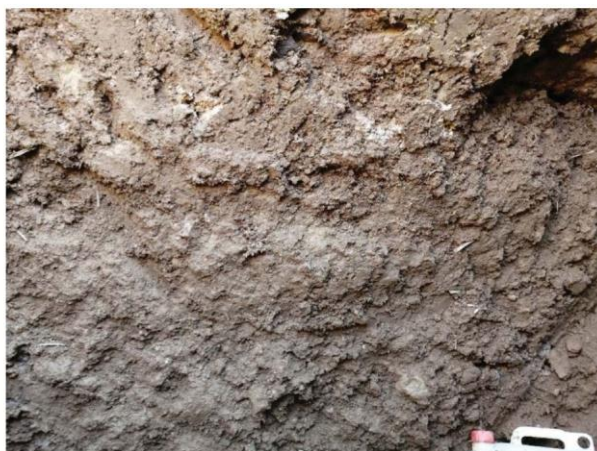
| Profondità da p.c. | Descrizione |
|---|---|
| 0,2 - 1,2 m | Argilla limosa |
| 1,2 - 2,2 m | Argilla sabbiosa limosa inglobante ciottoli |

*Stratigrafie trincee esplorative – Ambito 4 di Trasformazione Residenziale, Burago Molgora (MB)*

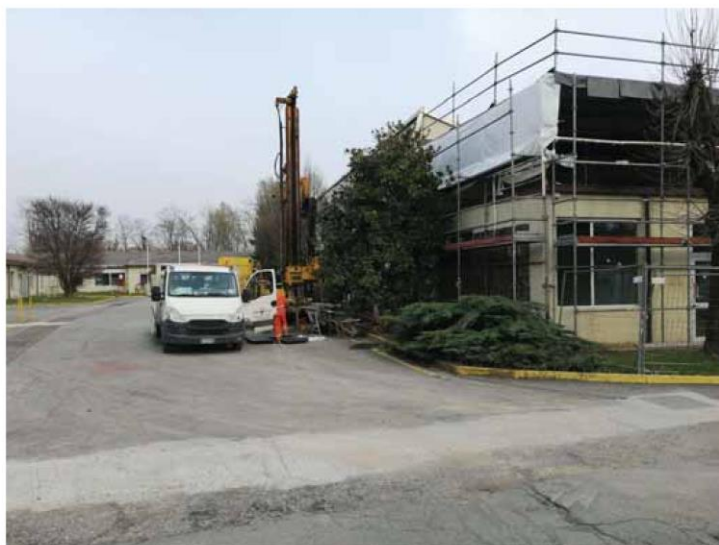
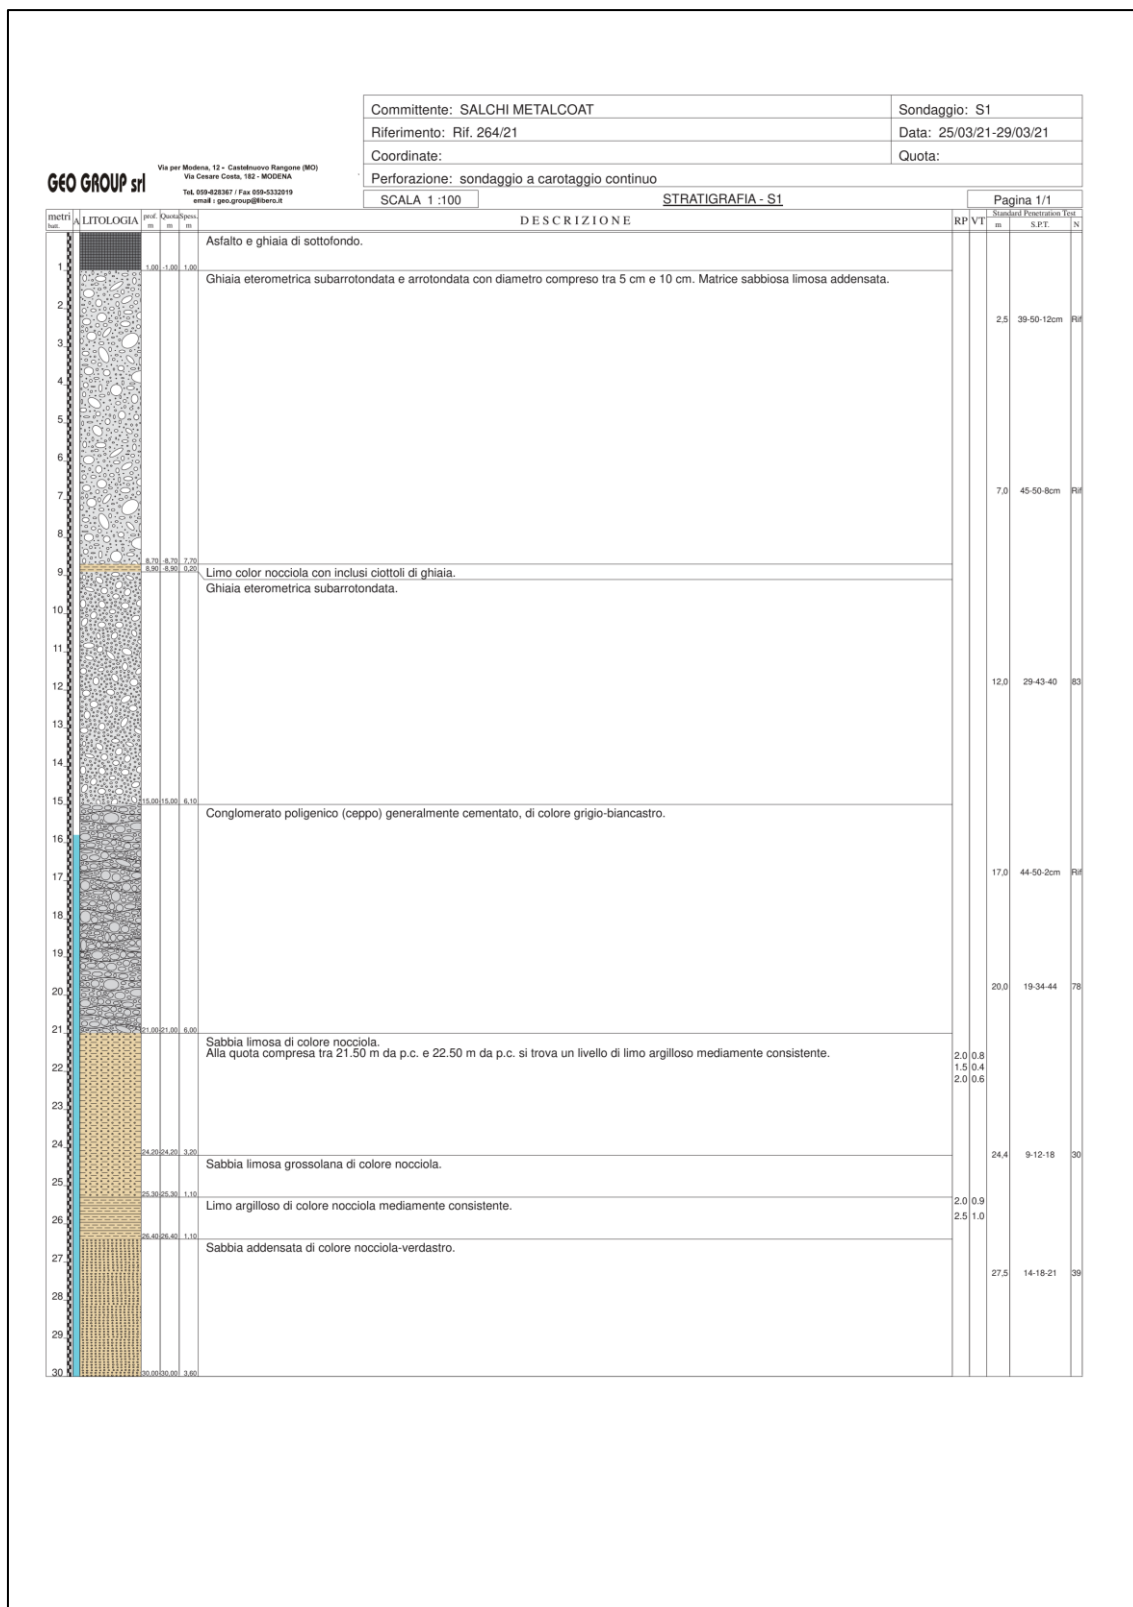
Codice: **S1**

### SONDAGGIO A CAROTAGGIO CONTINUO Allegato fotografico

Oggetto: Nuovo magazzino – Burago di Molgora (MB)  
Data inizio perforazione: 25/03/2021  
Data fine perforazione: 29/03/2021  
Strumentazione utilizzata: PERFORATRICE IDRAULICA ATLAS  
Carotiere:  $\Phi = 101$  mm  
Rivestimento:  $\Phi = 127$  mm  
Profondità raggiunta: 30.00 m da p.c.

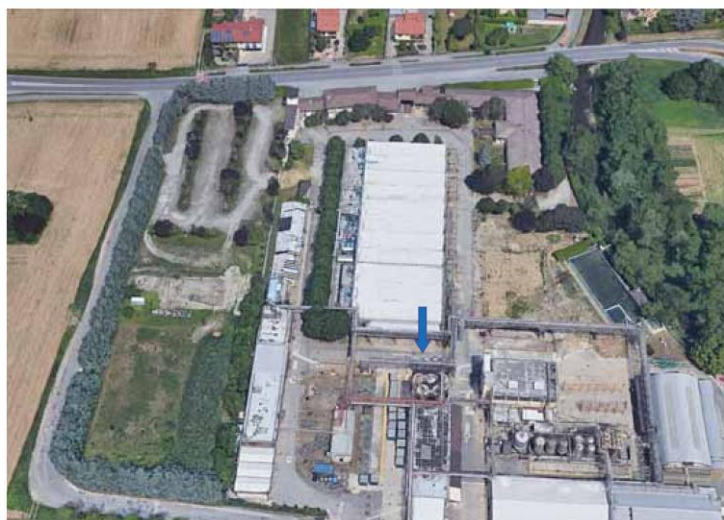
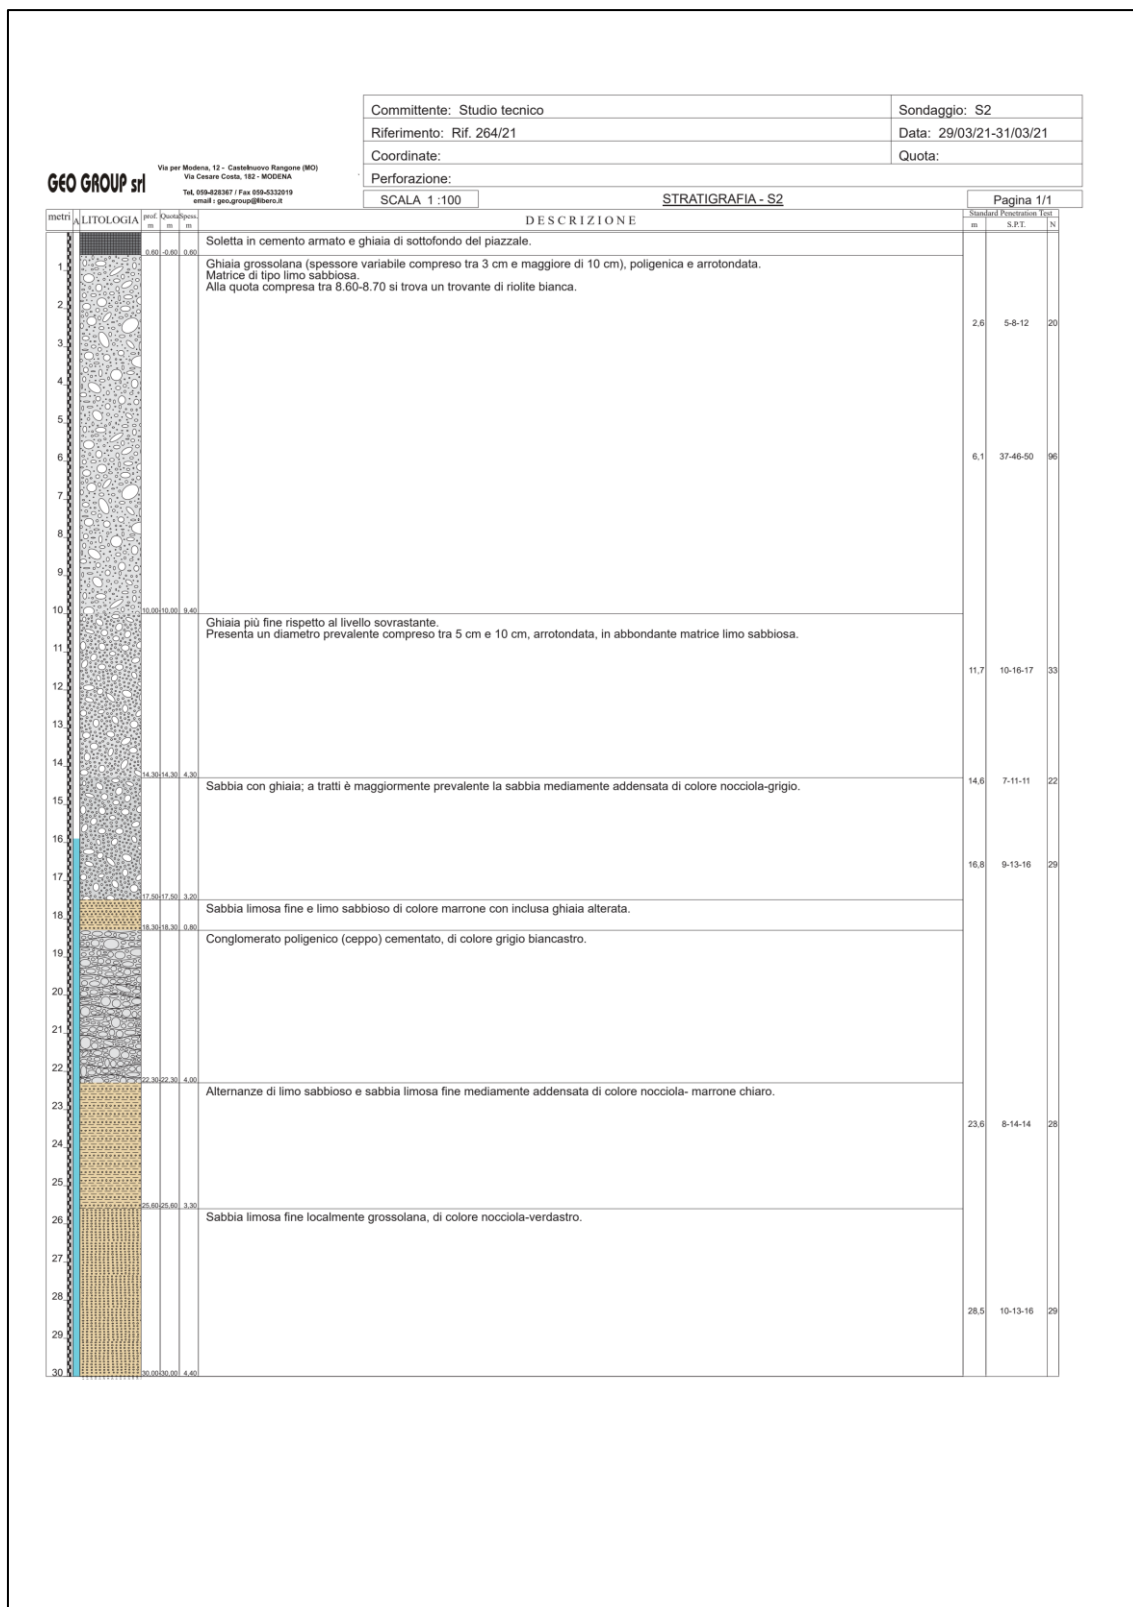
Codice: **S2**

### SONDAGGIO A CAROTAGGIO CONTINUO Allegato fotografico

Oggetto: Nuovo magazzino – Burago di Molgora (MB)  
Data inizio perforazione: 29/03/2021  
Data fine perforazione: 31/03/2021  
Strumentazione utilizzata: PERFORATRICE IDRAULICA ATLAS  
Carotiere:  $\Phi = 101$  mm  
Rivestimento:  $\Phi = 127$  mm  
Profondità raggiunta: 30.00 m da p.c.
