# ALLEGATO 1

**Rev.01 – marzo 2024**

A seguito delle Osservazioni della Provincia di Monza e Brianza

## Prove Geognostiche

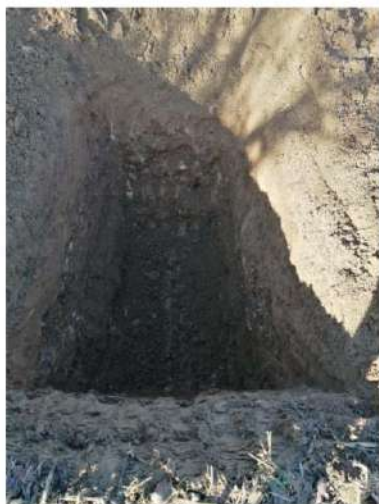
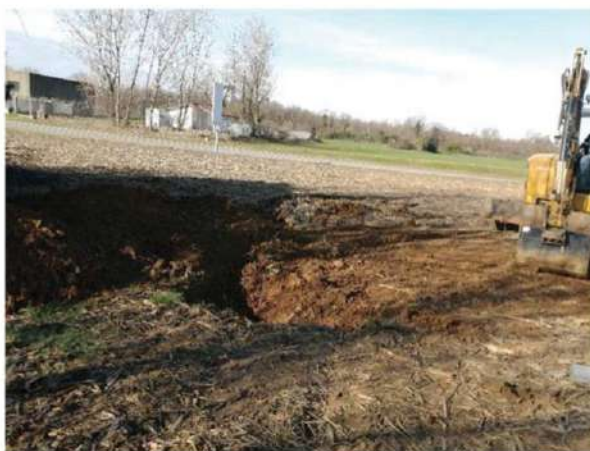
| Profondità da p.c. | Descrizione |
|---|---|
| 0,2 - 0,9 m | Argilla limosa |
| 0,9 - 2,4 m | Argilla sabbiosa limosa inglobante ciottoli |

*Stratigrafie trincee esplorative – Ambito 4 di Trasformazione Residenziale, Burago Molgora (MB)*

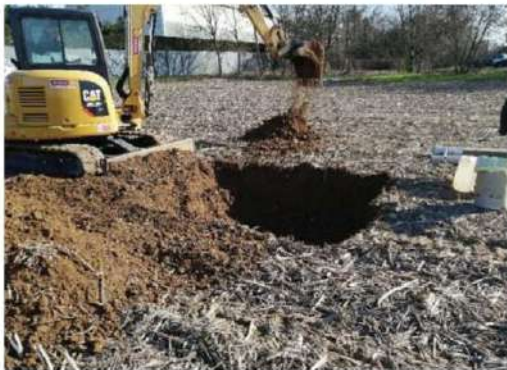
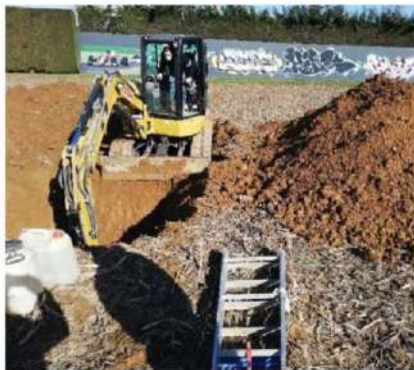
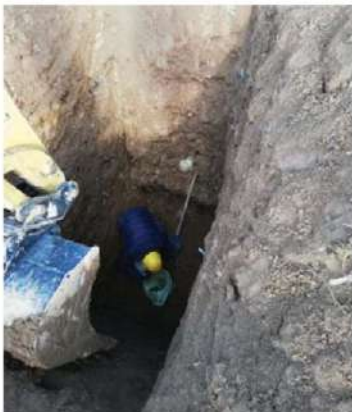
**Trincea TrD**

| GeoArbonStudio | |
|---|---|
| 0,0 - 0,3 m | Terreno coltivato |
| 0,3 - 0,8 m | Argilla limosa |
| 0,8 - 4,0 m | Ghiaie e ciottoli in matrice argillosa e grossi ciottoli sparsi |

*Stratigrafie trincee esplorative – Ambito 4 di Trasformazione Residenziale, Burago Molgora (MB)*

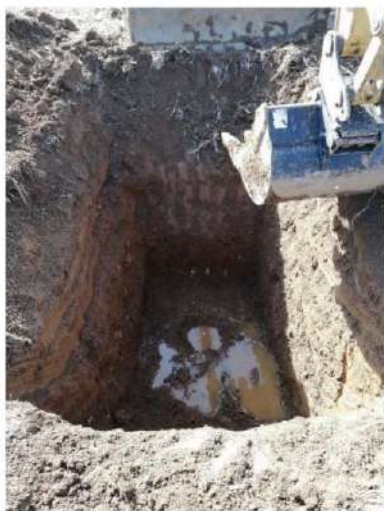
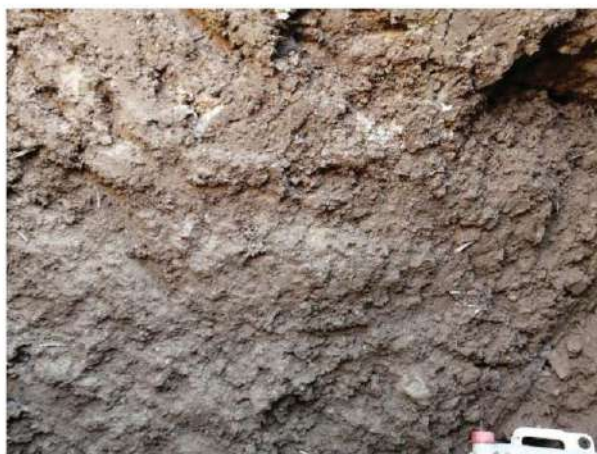
**Trincea TrE****GeoArbon**Studio**TRINCEA T3****Località:**

| Profondità da p.c. | Descrizione |
|---|---|
| 0,0 - 0,2 m | Terreno coltivato |
| 0,2 - 1,2 m | Argilla limosa |
| 1,2 - 2,2 m | Argilla sabbiosa limosa inglobante ciottoli |

*Stratigrafie trincee esplorative – Ambito 4 di Trasformazione Residenziale, Burago Molgora (MB)*

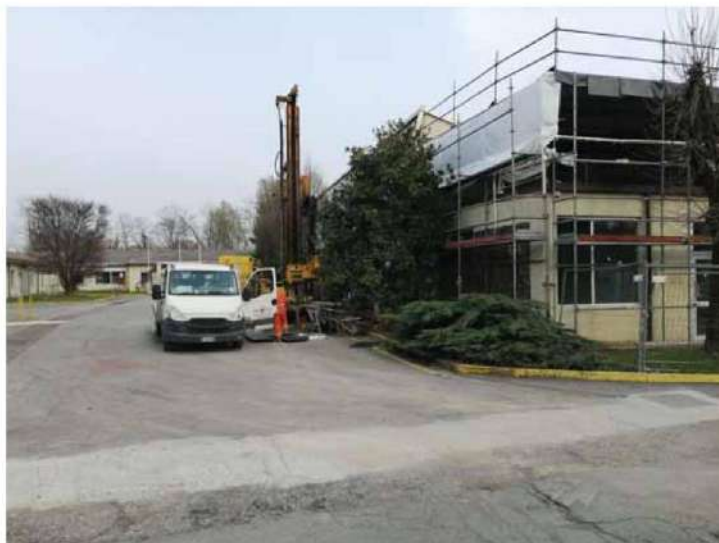
Codice: **S1**

### SONDAGGIO A CAROTAGGIO CONTINUO Allegato fotografico

Oggetto: Nuovo magazzino – Burago di Molgora (MB)  
Data inizio perforazione: 25/03/2021  
Data fine perforazione: 29/03/2021  
Strumentazione utilizzata: PERFORATRICE IDRAULICA ATLAS  
Carotiere:  $\Phi = 101$  mm  
Rivestimento:  $\Phi = 127$  mm  
Profondità raggiunta: 30.00 m da p.c.

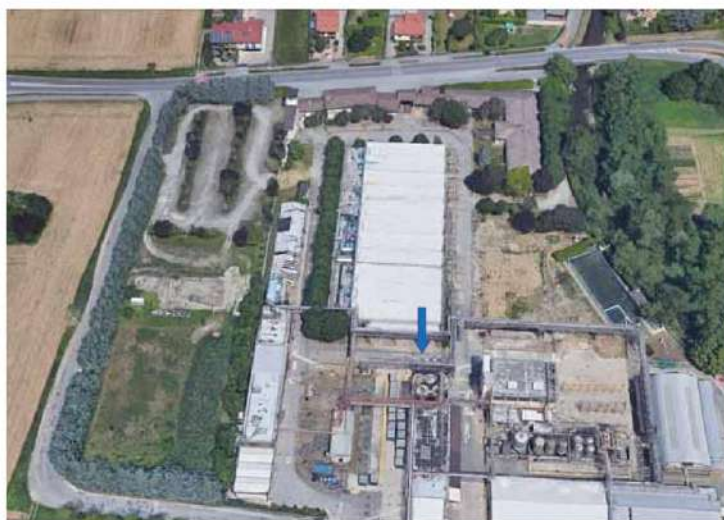
Codice: **S2**

### SONDAGGIO A CAROTAGGIO CONTINUO Allegato fotografico

Oggetto: Nuovo magazzino – Burago di Molgora (MB)  
Data inizio perforazione: 29/03/2021  
Data fine perforazione: 31/03/2021  
Strumentazione utilizzata: PERFORATRICE IDRAULICA ATLAS  
Carotiere:  $\Phi = 101$  mm  
Rivestimento:  $\Phi = 127$  mm  
Profondità raggiunta: 30.00 m da p.c.
